計画的処理完了期限後に発見された 継続保管事例

令和3年3月

環境省 環境再生・資源循環局 廃棄物規制課
ポリ塩化ビフェニル廃棄物処理推進室

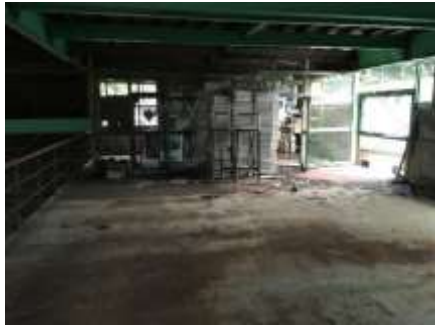
<p>発見されたコンデンサー</p>
2	<p>空き家代執行で建物解体を計画。準備のため建屋内部を調査したところ、2階電気室内で接続された高濃度PCB高圧進相コンデンサーを発見。木床が腐食して危険であり、また電気室前にはアスベスト含有石こうボードが山積みされていたため、建物解体時に搬出して自治体で継続保管した。この建屋はJESCO未登録台帳に記載された場所であった。</p>

<p>残置されていた電気室</p>

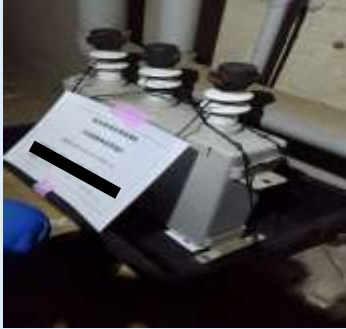
<p>発見されたコンデンサー</p>
3	<p>確実な品番確認がされないまま、「高濃度PCB含有なし」と判断し、電気保安法人の管理システムへ登録していた。本部の指示により管理システムデータの総ざらいを実施したところ、使用中のキュービクルから高圧コンデンサーを発見した。</p>

<p>発見されたコンデンサー</p>
